DIGA DEL POGLIA

L'Ing. Claudio Marcello S.r.l. è stata incaricata dal gestore (Edison S.p.A. – Milano) di studiare le cause di un lento fenomeno di deriva di certe misure di controllo della diga (collimazioni, pendoli, livellazioni) iniziato nel 1967, circa 15 anni dopo il termine della costruzione.

La diga a gravità alleggerita "tipo Marcello" sul Torrente Poggia (Brescia) ha un'altezza di 50 m e un coronamento lungo 137 m. La spalla a gravità in destra è stata risvoltata verso monte per motivi geologici e morfologici.

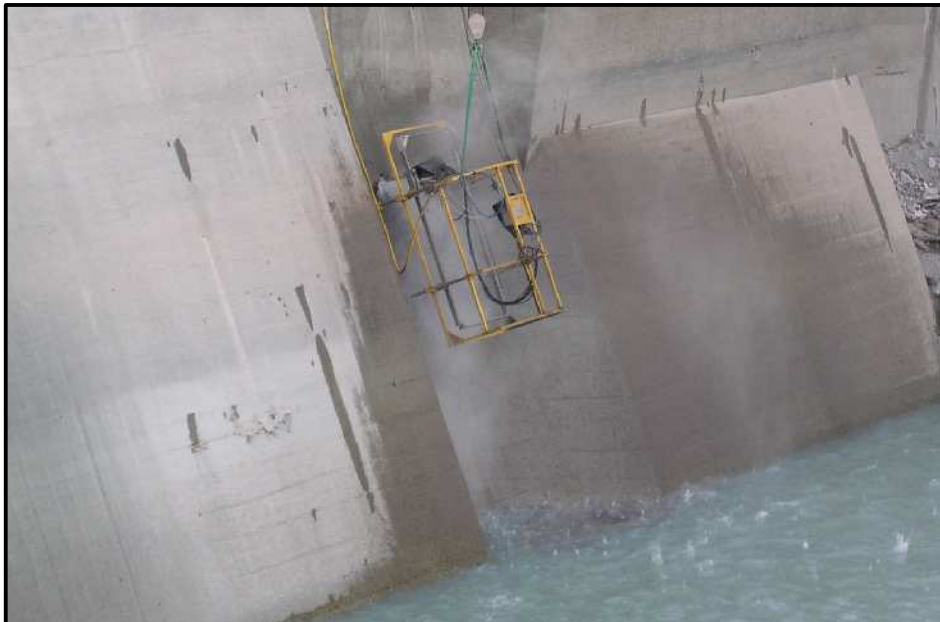
Macchinario robotizzato
utilizzato per la demolizione
delle travi coprigiunto

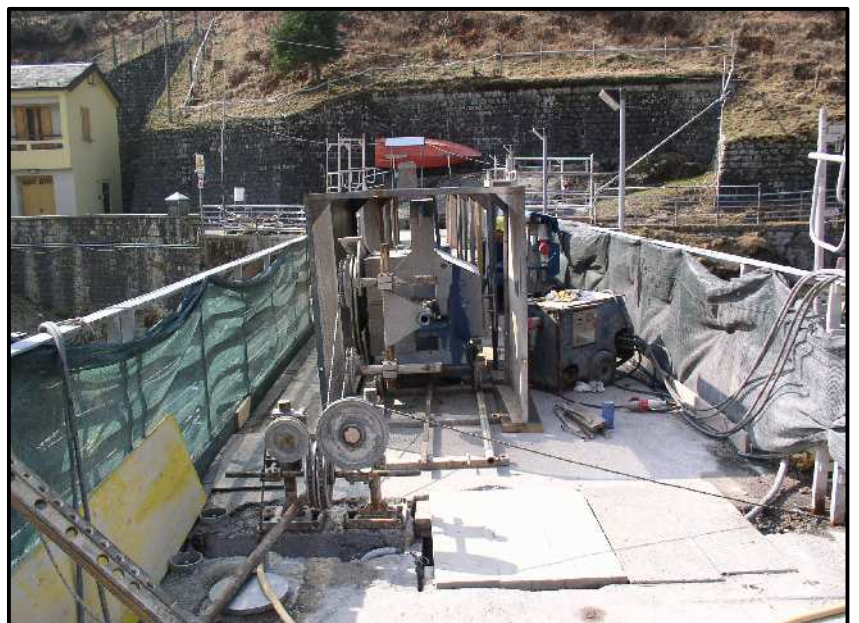
Macchinario utilizzato
per il taglio dei giunti

Il rimedio è consistito nel taglio di tutti i sette giunti di costruzione con filo diamantato \varnothing 10 mm: il risultato, atteso e ottenuto, è stato quello di eliminare le importanti compressioni in direzione sponda destra - sponda sinistra e di recuperare in parte gli spostamenti irreversibili misurati dopo circa 40 anni di espansione del calcestruzzo.
